Schadensanalyse eines korrodierten Riegelhakens der Zeche Zollverein

Damage analysis of a corroded latch hook of the colliery Zollverein
Beendet (finished) 16. Februar 2022

Von (by) Johannes Lutz Kleine

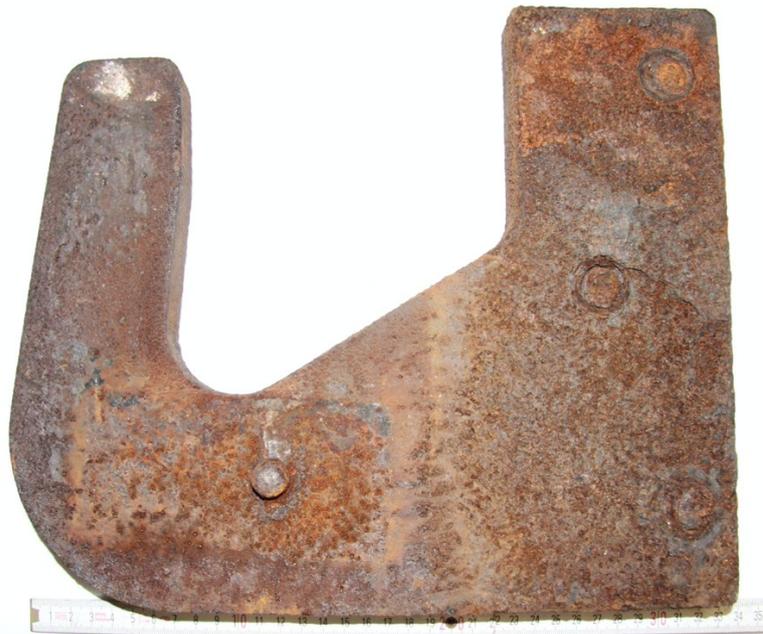
Korrodiertes Riegelhaken mit gebrochenen Verbindungselementen

Das Ziel der vorliegenden Arbeit ist die Analyse und Aufklärung des Schadensmechanismus an einem korrodierten Riegelhaken der Zeche & Kokerei Zollverein in Essen. Die gesamte Anlage erfährt durch Witterungsverhältnisse einen fortschreitenden Verlust der Substanz. Infolgedessen kam es zu Schadensfällen an diversen Komponenten. Um den Mechanismus der Schädigung festzustellen wurde eine systematische Schadensanalyse nach der VDI 3822 Richtlinie an einem Riegelhaken durchgeführt. Im Anschluss an die Analyse werden Maßnahmen zur Sicherung der Komponenten unter Gesichtspunkten des Denkmalschutzes diskutiert.
